Πειραματική διερεύνηση της σεισμικής συμπεριφοράς κτηρίου Ο/Σ ενισχυμένου στους κόμβους και στα υποστυλώματα με ινοπλισμένα πολυμερή

Πάνος ΠΑΠΑΣΤΕΡΓΙΟΥ – University of Sheffield
Κύπρος ΠΗΛΑΚΟΥΤΑΣ – University of Sheffield
Στέφανος ΔΡΙΤΣΟΣ – Πανεπιστήμιο Πατρών
Νικόλας ΚΥΡΙΑΚΙΔΗΣ – Τεχνολογικό Πανεπιστήμιο Κύπρου

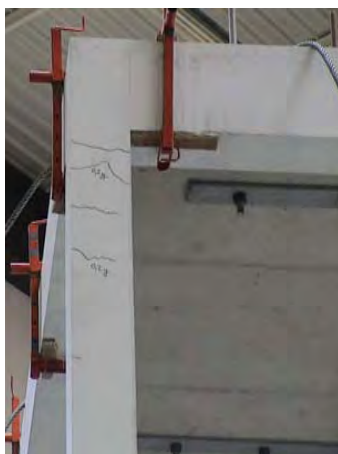
Ρηγμάτωση υποστυλώματος (μετά το πείραμα των 0.2 g)

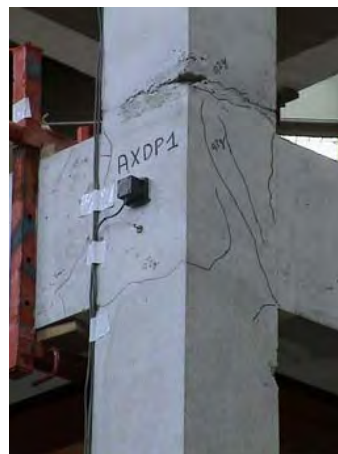
Ρηγμάτωση κόμβου (μετά το πείραμα των 0.2 g)

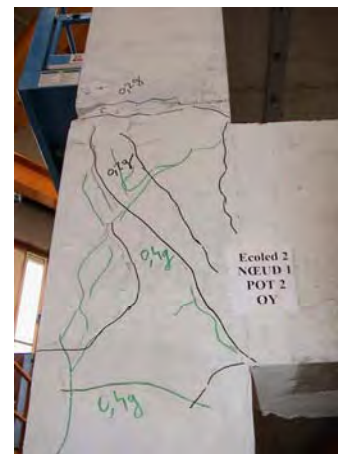
Διατμητική ρηγμάτωση (μετά το πείραμα των 0.4g)

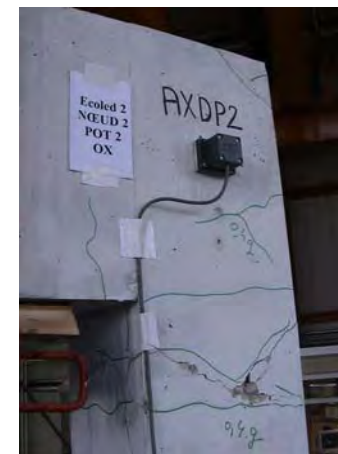
Ρηγμάτωση υποστυλώματος (μετά το πείραμα των 0.4 g)
